Приложение 1
к Акту обследования объекта
социальной, инженерной
и транспортной инфраструктур
к паспорту доступности объекта
социальной, инженерной
и транспортной инфраструктур
от "10" марта 2022 г. № __

**I. Результаты обследования:
1. Территории, прилегающей к зданию (участка)**

Муниципальное автономное общеобразовательное учреждение «Гимназия №31»
Пермский край, г.Пермь, ул.Подлесная, 37
(наименование объекта, адрес)

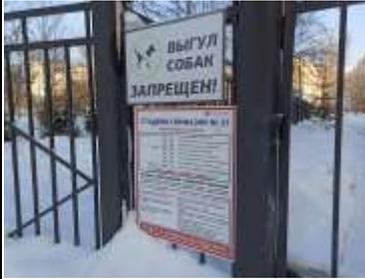
Вход не оборудован доступными для инвалидов элементами информации об объекте	Не соответствует нормативу	К,О,С,Г

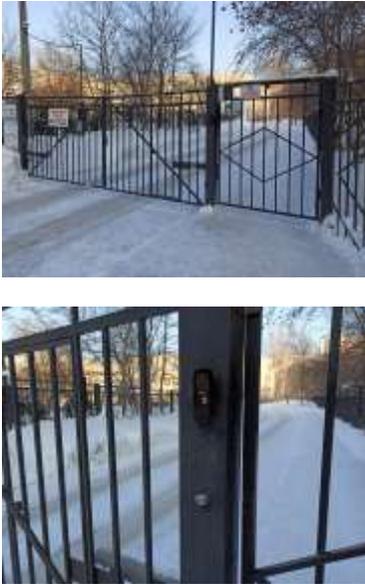
<p>- калитка прозрачная не создающая препятствие для движения МГН;</p> <p>- кнопка вызова (двусторонняя связь с охраной) 1,45 м;</p> <p>- в одном уровне с пешеходными путями</p>	<p>Соответствует нормативу</p> <p>Не соответствует нормативу</p> <p>Соответствует нормативу</p>	К,О,С

№ п/п	Наименование функционально-планировочного элемента	Содержание	Виды работ
1.1.2, 1.15, 1.1.8	Кнопка вызова	Оборудовать средства связи с персоналом на высоте 0,85 – 1,1 м (максимальная высота 1,2 м).	Текущий ремонт, организационные мероприятия
1.1.5	Калитки	Устранить перепады высот, препятствующие передвижению на кресле-коляске.	Текущий ремонт
1.2.4	Пешеходные пути	Обеспечить один уровень с проезжей частью	Текущий ремонт
1.3	Автостоянка (парковка) для транспорта инвалида	Обратиться к администрации района (собственнику стоянки) об организации места для транспорта инвалидов	Организационные мероприятия
1.6	ОБЩИЕ требования к зоне	Привести в соответствие установленным нормативам.

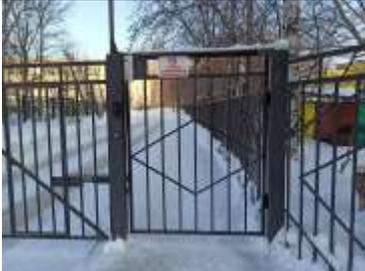
1.1.3	Ширина прохода в ограждении	не менее 0,9 м.	п. 5.1 СП 136.13330.2012	Есть

Ширина прохода в ограждении 1,45 м	Соответствует нормативу	К	
<i>Вход на территорию слева от центрального входа (со стороны стадиона и спорт площадок)</i>

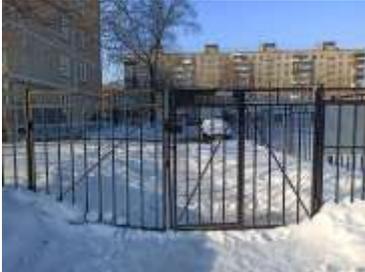
1.1.4	Вход на территорию или участок	следует оборудовать доступными для инвалидов элементами информации об объекте	п. 5.1.1 СП 59.13330.2020	Есть

Вход не оборудован элементами информации об объекте	Не соответствует нормативу	К,О,С,Г

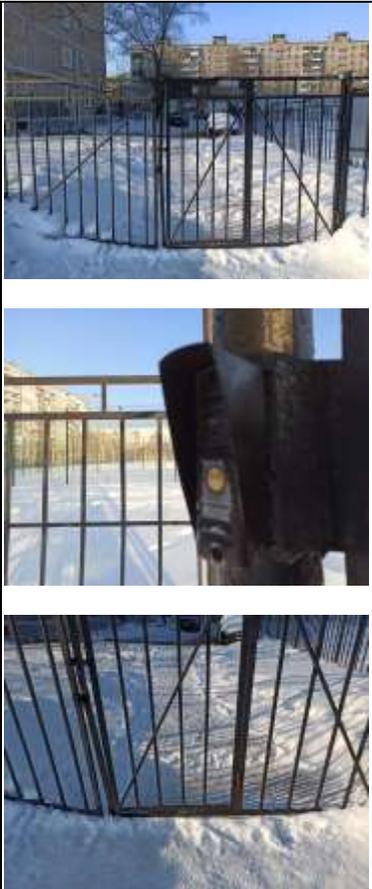
<p>- калитка прозрачная</p> <p>- кнопка вызова (двусторонняя связь с охраной) 1,45 м;</p> <p>- не в одном уровне с пешеходными путями</p>	<p>Соответствует нормативу</p> <p>Не соответствует нормативу</p> <p>Не соответствует нормативу</p>	К,О,С

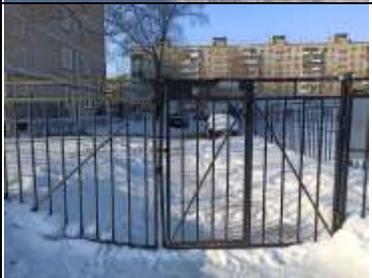
1.1.6	Ширина прохода в ограждении	не менее 0,9 м.	п. 5.1 СП 136.13330.2012	Есть

Ширина прохода в ограждении 0,9 м	Соответствует нормативу	К
<i>Вход на территорию со стороны Паркового проспекта (противоположный центральному входу)</i>

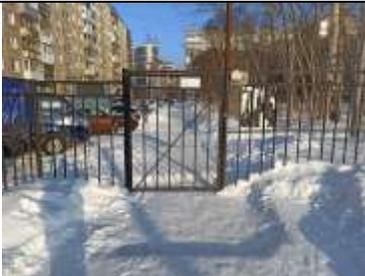
1.1.7	Вход на территорию или участок	следует оборудовать доступными для инвалидов элементами информации об объекте	п. 5.1.1 СП 59.13330.2020	Есть

Вход не оборудован элементами информации об объекте	Не соответствует нормативу	К,О,С,Г

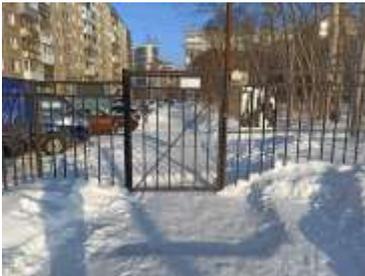
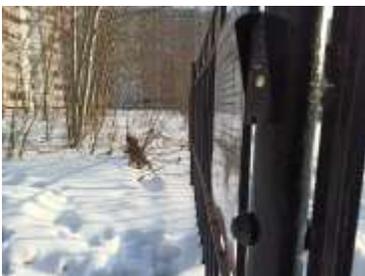
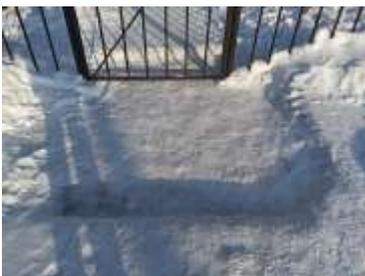
<p>- калитка прозрачная, не создающая препятствие для движения МГН;</p> <p>- кнопка вызова (двусторонняя связь с охраной) 1,5 м;</p>	<p>Соответствует нормативу</p> <p>Не соответствует нормативу</p>	К,О,С

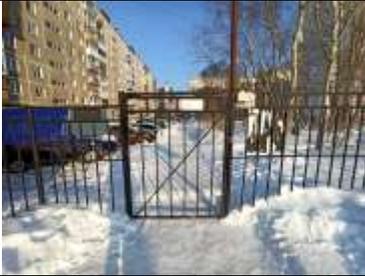
1.1.9	Ширина прохода в ограждении	не менее 0,9 м.	п. 5.1 СП 136.13330.2012	Есть

Ширина прохода в ограждении 1,45 м	Соответствует нормативу	К	
1.2 Путь (пути) движения на территории

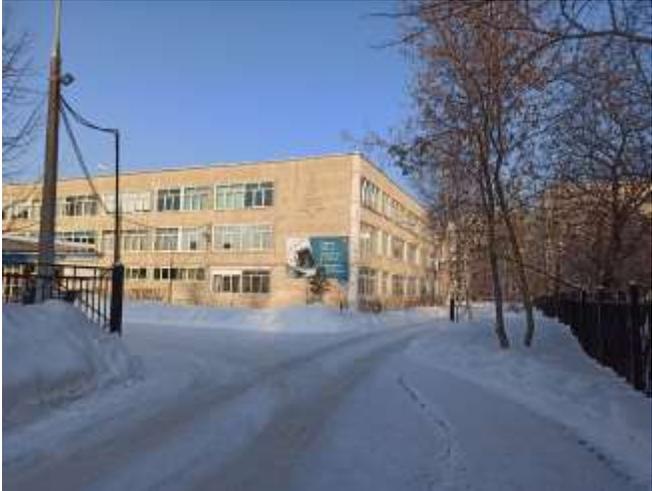
Наименование структурно-функциональной зоны	Состояние доступности <*> (к пункту 3.4 Акта обследования)	Приложение		Рекомендации по адаптации (вид работы) <***> к пункту 4.1 Акта обследования
		№ на плане	№ фото	
1	2	3	4	5
Территория, прилегающая к зданию	<p>ДП-И (Г,У) – территория доступна полностью для инвалидов с нарушением слуха, инвалидов с нарушением умственного развития.</p> <p>ДЧ-И (О) – территория доступна частично для инвалидов с нарушением опорно-двигательного аппарата.</p> <p>ДУ (С,К) – территория доступна условно для инвалидов с нарушением зрения, для инвалидов на креслах-колясках (организовано сопровождение).</p>

Текущий ремонт. Организационные мероприятия.
